ASSUNTO: Requerimento nº 21/2023

LAUDO DE VISTORIA TÉCNICA

MAURICIO PEREIRA, ENGENHEIRO CIVIL, CREA 0601431537 – São Paulo, lotado na Secretaria de Obras da Prefeitura Municipal de Birigui, fornece o presente LAUDO DE VISTORIA TÉCNICA, referente as avarias verificadas no prédio do Restaurante Popular, sito à Rua Fundadores, 469 – Centro, nesta cidade, a saber:

LAUDO DE VISTORIA

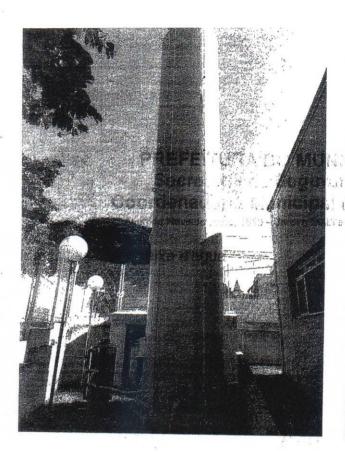
Identificação da caixa d'agua:

No local, durante vistoria, pudemos constatar que a caixa d'água do imóvel possui vários pontos de corrosão, inclusive apresentando bolhas no revestimento que impermeabiliza a parte externa da chapa metálica. Além dos pontos de corrosão atuais, também é visível várias marças que mostram que a caixa d'água sofreu reformas anteriores, que podem ter ocasionado uma diminuição da espessura da chapa metálica. Também segundo relatos da solicitante, houve sim outras tentativas de reformas na caixa d'água, porém sempre volta a apresentar vazamento, e informou também que foi informada por técnicos que fizeram uma das reformas que a chapa metálica que foi utilizada na produção desta é inadequada, sendo ela mais fina que o necessário.

Diante do exposto, orientamos a solicitante, Sra. Regina, que procedesse o esvaziamento da caixa d'agua e efetuamos a interdição desta, pois verificou-se grande risco de ocorrer dobra da chapa metálica da caixa, e consequentemente o colapso de toda a estrutura desta (queda). Também orientamos que, após esvaziada, seja feita a avaliação estrutural da caixa e, se possível, a substituição por uma nova, com as especificações mais adequadas.

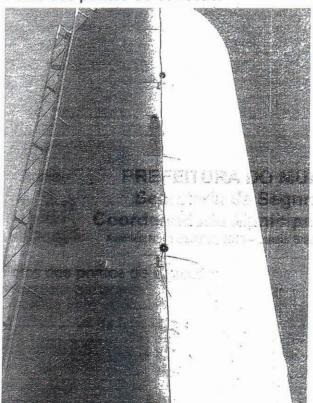
Fotos dos pontos de corrosão:

A caixa d'água metálica elevada do prédio, foi interditada pela **Defesa Civil** do município (laudo anexo), por apresentar instabilidade estrutural a que se destina, apresentando vários pontos de corrosão e pequenos vazamentos entre a chapa metálica e a pintura de cobertura com a presença de bolhas, sendo que o referido reservatório deverá ser substituído.
