# Prefeitura Municipal de Birigui

**Assunto: Ofício nº 471/2021 - Informações sobre as nascentes existentes no município**

**RELATÓRIO DA AÇÃO NO VERDEAZUL**

**LEVANTAMENTO DAS NASCENTES  
DO MUNICÍPIO DE BIRIGUI**

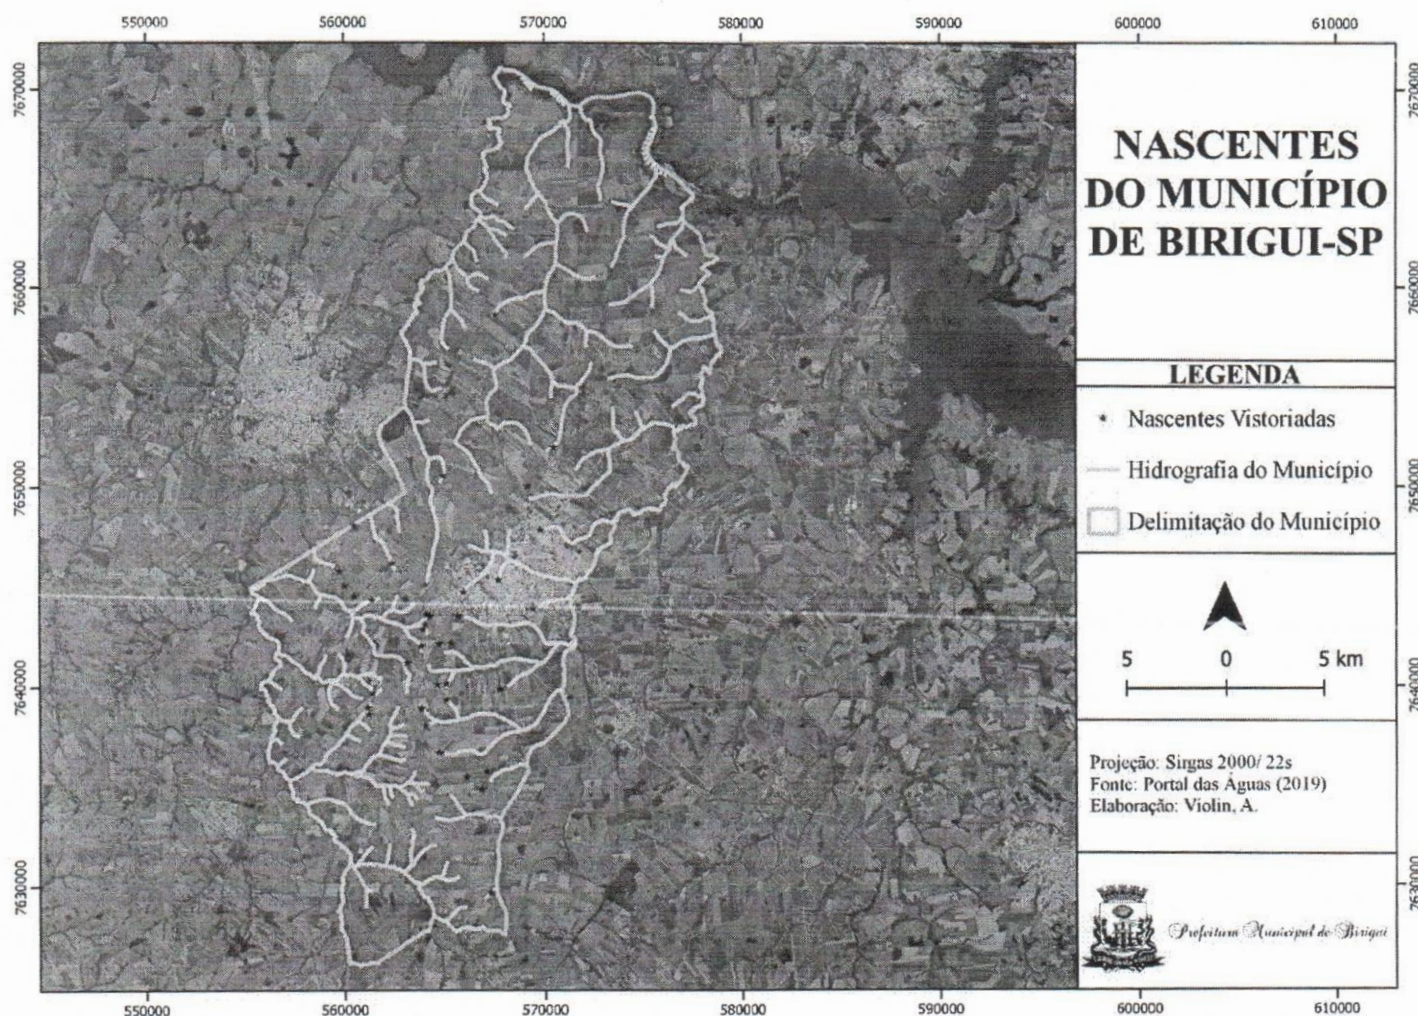
**Figura 2:** Mapa com a indicação das mapeadas e vistoriadas  
**Fonte:** Portal das Águas – Bacia do Baixo Tietê – Software Qgis.

Além disso, com relação ao o Índice de Qualidade das Águas Brutas para fins de abastecimento público, o mapa abaixo que foi confeccionado pelo Comitê da Bacia Hidrográfica do Baixo Tietê, mostra que a situação do município de Birigui é "Regular" para o Córrego Baixote.

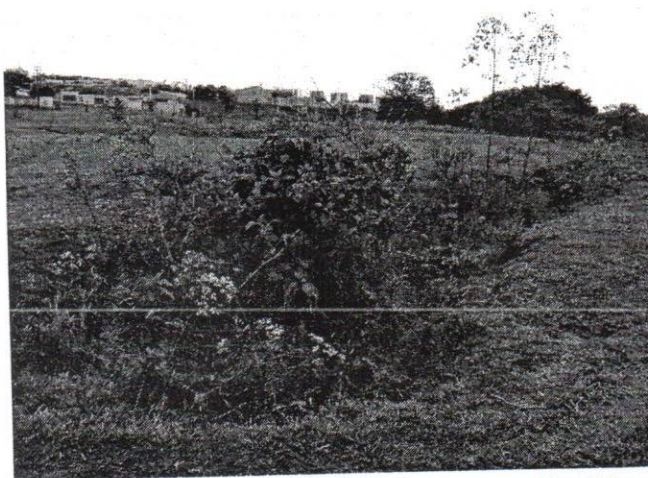
**Foto 1:** Nascente (seta vermelha) do Córrego Veadinho  
Data: 14/09/2018

#### **Situação : Degradada**

A nascente encontra-se degradada por não possuir 50 metros de vegetação natural em seu entorno, além de não estar cercada. Há presença de vegetação em estágio pioneiro/inicial de regeneração na fonte. Seu entorno também encontra-se degradado, com presença de gramíneas *Braquiária* e o uso predominante é de pastagem e tem também mancha urbana.

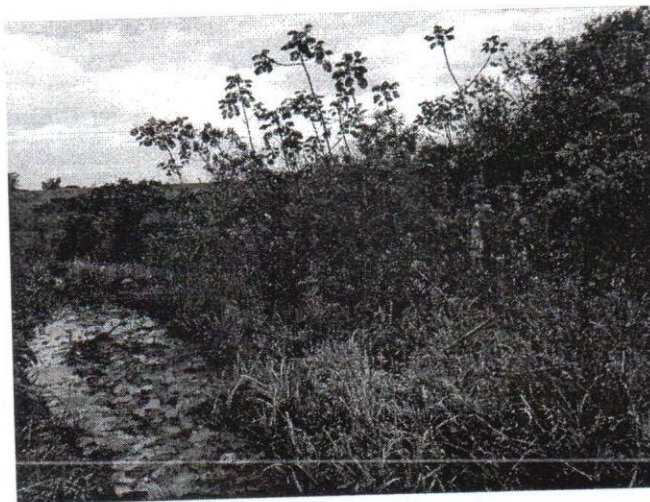
**Foto 5:** Nascente do Córrego Veado  
Data: 20/09/2018

### **Situação : Degradada**

A nascente encontra-se degradada por não possuir 50 metros de vegetação natural em seu entorno, além de não estar cercada. Há presença de vegetação em estágio pioneiro/inicial de regeneração na fonte. Seu entorno também encontra-se degradado, com presença de gramíneas *Braquiária* e o uso predominante é de pastagem e tem também mancha urbana.

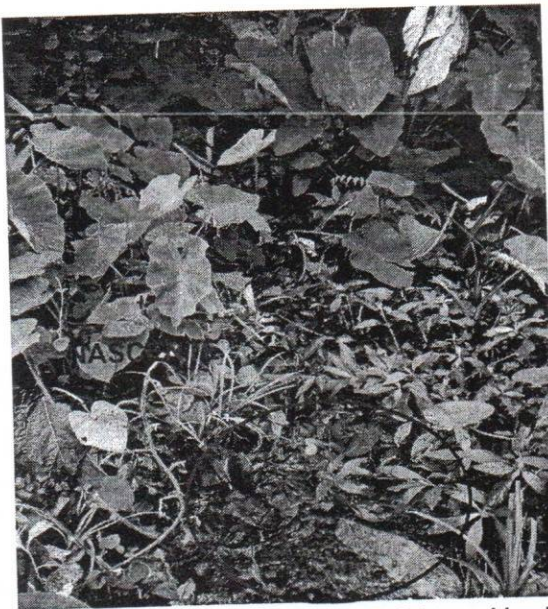
**Foto 8:** Nascente do Afluente do Córrego Veado  
Data: 20/09/2018

A nascente encontra-se perturbada por não possuir um raio de 50 metros de preservação natural em seu entorno. Porém, apresenta vegetação inicial em parte do entorno e ao longo do Córrego. O uso predominante da área no entorno é de pastagem.

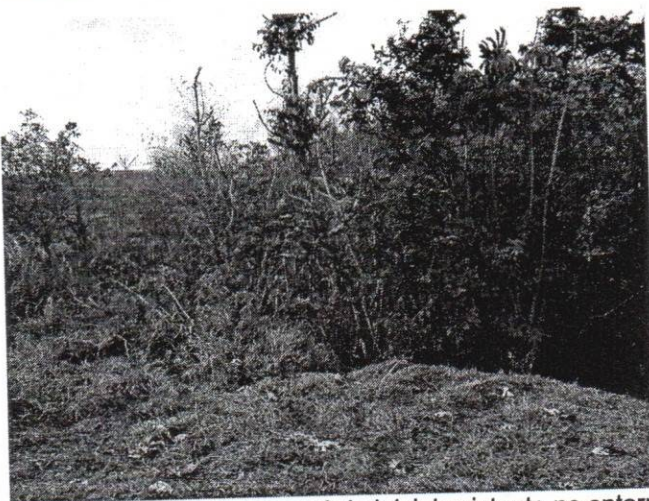
**Foto 12:** Vegetação em estágio inicial existente no entorno da nascente do Afluente do Córrego Veado  
Data: 20/09/2018

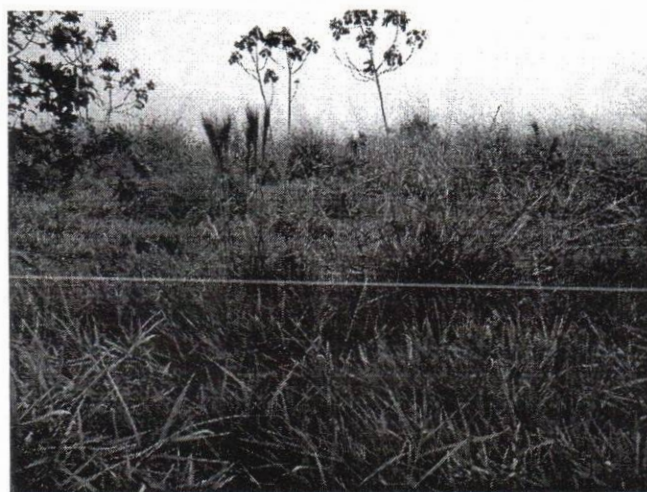
**Foto 18:** Nascente do Córrego Fundo  
Data: 14/09/2018

#### **Situação : Degradada**

A nascente encontra-se degradada por não possuir 50 metros de vegetação natural em seu entorno, além de não estar cercada. Seu entorno também encontra-se degradado, com presença de gramíneas *Braquiária* e capim Barba de Bode e o uso predominante é de pastagem e agricultura.

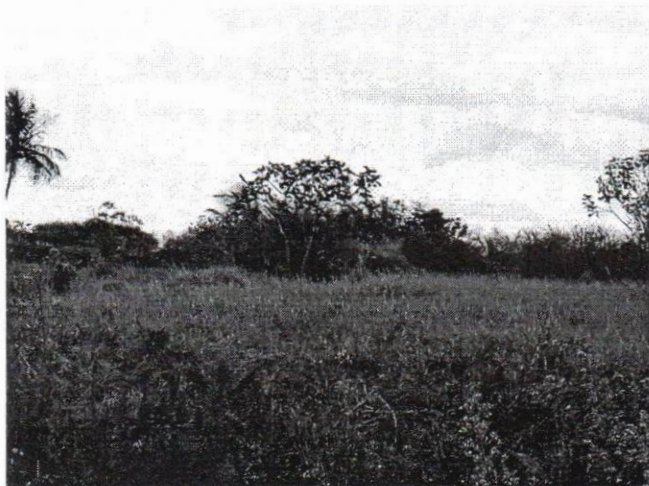
**Foto 20:** Nascente do afluente do Córrego Fundo  
Data: 14/09/2018

### **Situação : Degradada**

A nascente encontra-se degradada por não possuir 50 metros de vegetação natural em seu entorno, além de não estar cercada, apesar de possuir vegetação pioneira/inicial de regeneração no entorno. Seu entorno também encontra-se degradado, com presença de gramíneas *Braquiária* e capim Barba de Bode e os usos predominantes são de pastagem e agricultura.

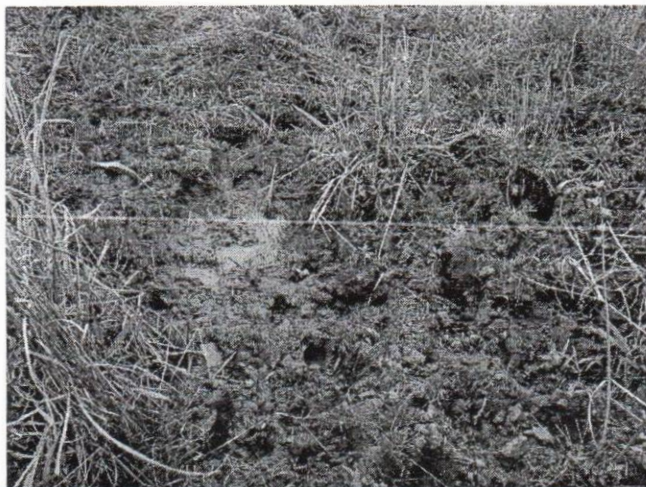
**Foto 22:** Nascente do afluente do Córrego Grande  
Data: 14/09/2018

### **Situação : Degradada**

A nascente encontra-se degradada por não possuir 50 metros de vegetação natural em seu entorno, além de não estar cercada e apresentar pisoteio de gado (conforme foto 7). Seu entorno também encontra-se degradado, com presença de gramíneas *Braquiária* e o uso predominante é de pastagem.

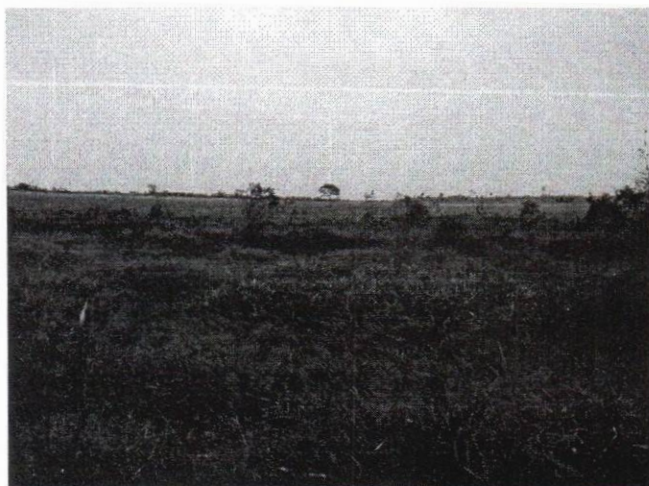
**Foto 27:** Nascente do afluente Córrego Jacutinga  
Data: 14/09/2018

#### **Situação : Degradada**

A nascente encontra-se degradada por não possuir 50 metros de vegetação natural em seu entorno, além de não estar cercada. Seu entorno também encontra-se degradado, com presença de gramíneas *Braquiária* e o uso predominante é de pastagem.

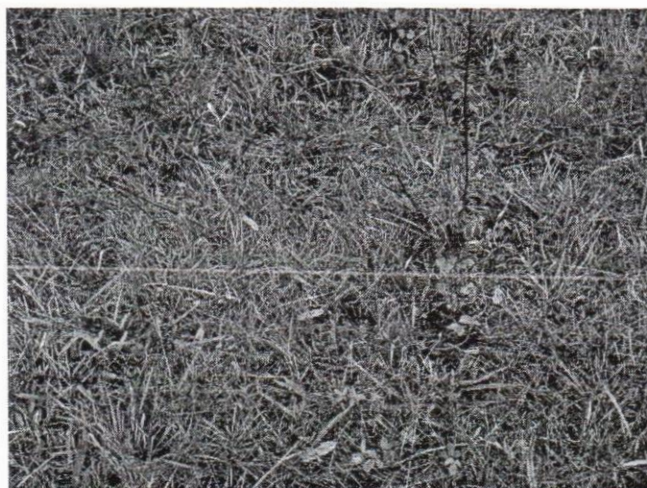
**Foto 29:** Vista da Nascente do Afl. do Córrego Grande  
Data: 14/09/2018

#### **Situação: Degradada**

A nascente encontra-se degradada por não possuir 50 metros de vegetação natural em seu entorno, porém ao longo do córrego há presença de vegetação em estágio pioneiro/inicial de regeneração (Foto 31) e possui gramíneas *Braquiária*. O uso predominante é de pastagem. O entorno da nascente encontra-se cercado, conforme mostra a foto 12 abaixo.

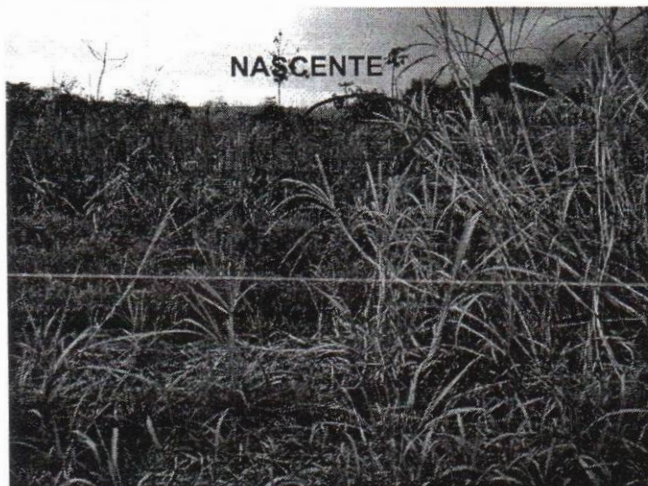
#### **Situação: Degradada**

A nascente encontra-se degradada por não possuir 50 metros de vegetação natural em seu entorno, além de não estar cercada. Há presença de área de várzea no entorno da nascente e ao longo do córrego e também possui gramíneas *Braquiária*. O uso predominante é plantio de cana-de-açúcar.

**Foto 32:** Círculo vermelho indica presença de nascente  
Data: 21/09/2018

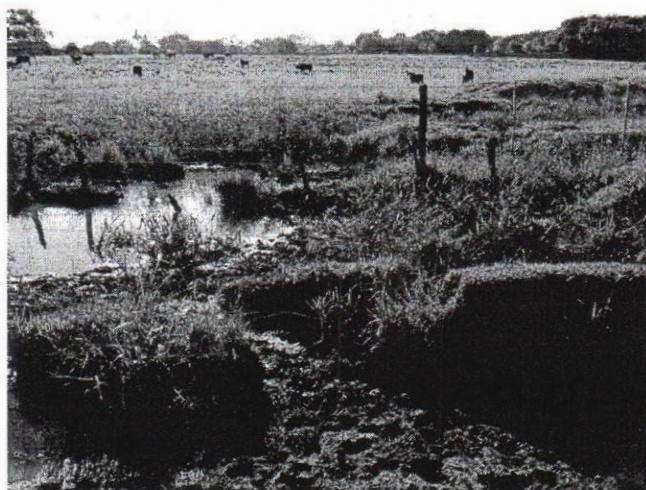
**Foto 36:** Vista frontal da nascente  
Data: 11/02/2019

##### **Situação:** Degradada

A nascente encontra-se degradada por não possuir 50 metros de Área de Preservação Permanente constituída de vegetação natural, além de não estar cercada. Seu entorno também encontra-se degradado, com presença de gramíneas *Braquiária*. O uso predominante é de pastagem.

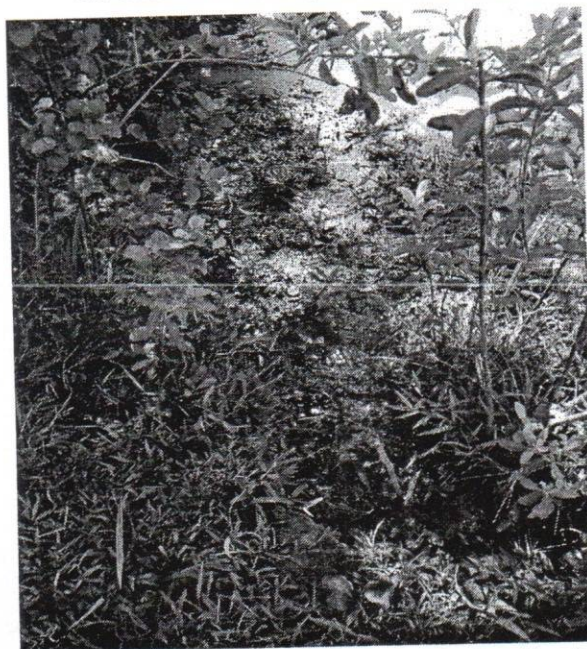
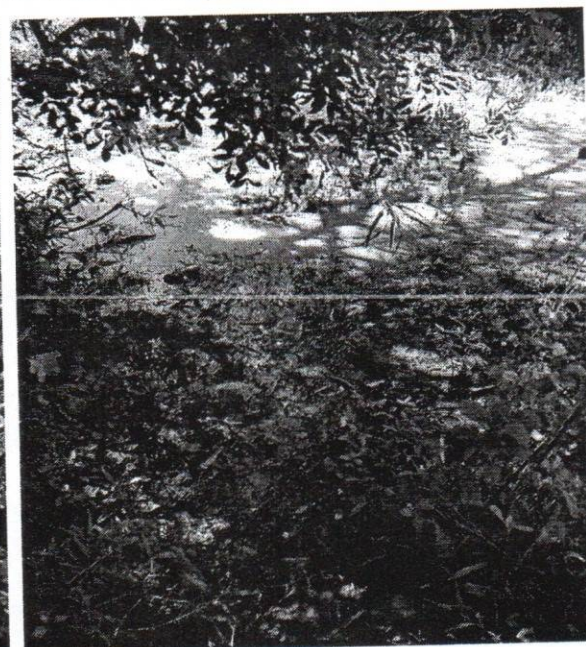
A nascente encontra-se perturbada por não possuir um raio de 50 metros totalmente preservado com vegetação nativa. Porém, apresenta vegetação inicial/média em parte do entorno. O uso predominante da área no entorno é de pastagem.

**Fotos 44 e 45:** A seta vermelha indica a localização da nascente  
Data: 11/02/2019

**Fotos 46 e 47:** Vegetação em estágio inicial/médio existente no entorno da nascente  
Data: 11/02/2019

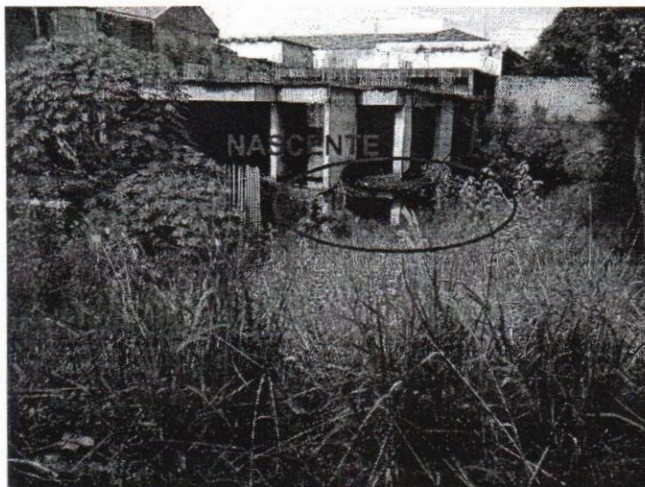
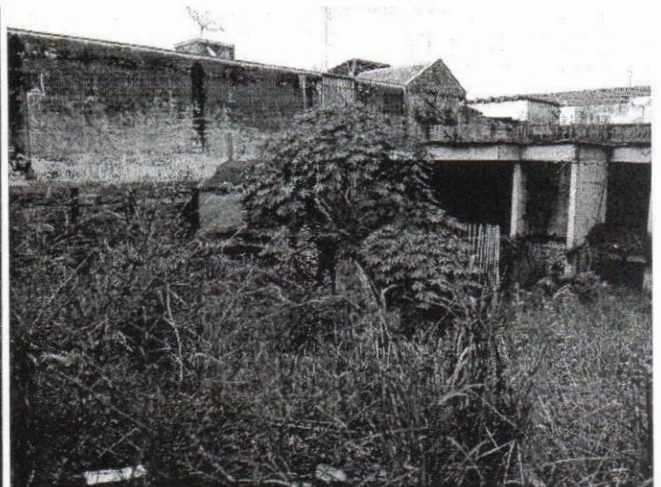
#### **Situação:** Degradada

A nascente localiza-se em área urbana degradada por não possuir 50 metros de Área de Preservação Permanente constituída de vegetação natural, além de não estar cercada. Seu entorno também encontra-se degradado, com presença de gramíneas *Braquiária* e também pouco representativa a presença da vegetação de influência fluvial. O uso predominante é de pastagem.

**Foto 48:** Vista frontal da nascente  
Data: 22/02/2019

**Foto 49:** Vista do entorno da nascente (Pastagem)  
Data: 22/02/2019

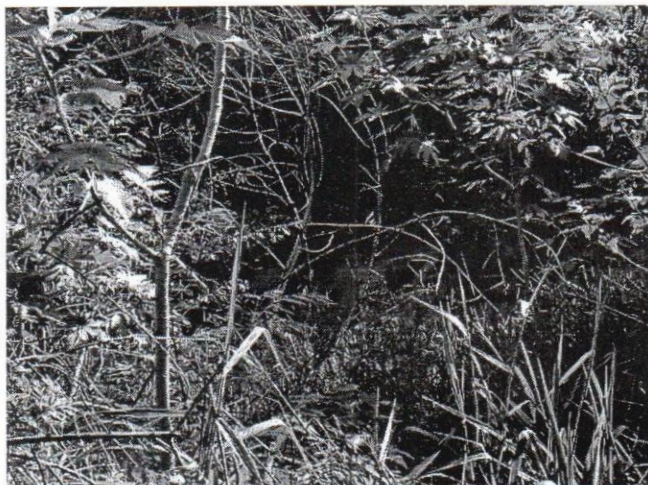
**Foto 50:** Vista frontal da nascente  
Data: 22/02/2019

### **Situação: Degradada**

A nascente encontra-se em área urbana e está degradada por não possuir 50 metros de Área de Preservação Permanente constituída de vegetação natural, além de não estar cercada. Seu entorno também encontra-se degradado com presença de construções de moradias, estradas, etc.

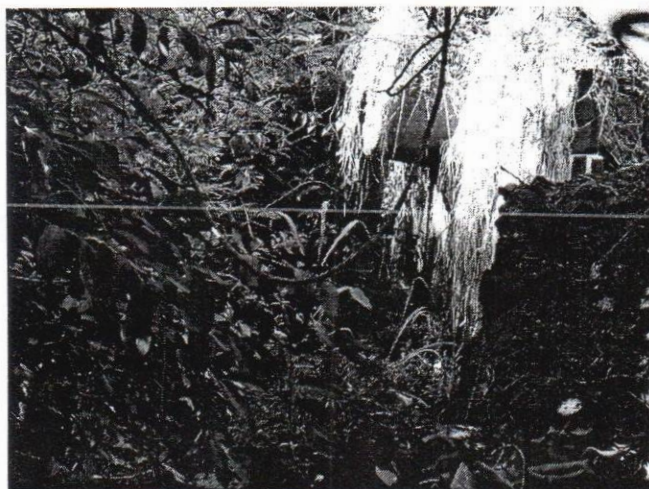
**Foto 52:** Vista frontal da nascente do Córrego  
Data: 22/02/2019

### **Situação: Degradada**

A nascente encontra-se em área urbana e está degradada por não possuir 50 metros de Área de Preservação Permanente constituída de vegetação natural, além de não estar cercada. Seu entorno também encontra-se degradado com presença de construções de moradias, estradas, etc.

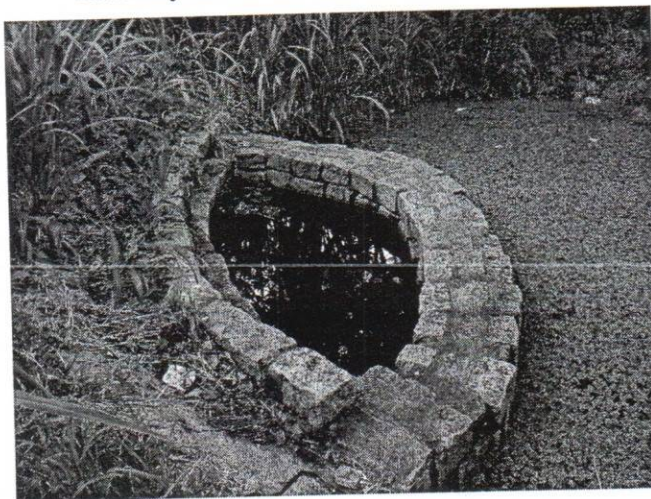
**Foto 54:** Vista frontal da nascente  
Data: 22/02/2019

### **Situação: Degradada**

A nascente encontra-se em área urbana e está degradada por não possuir 50 metros de Área de Preservação Permanente constituída de vegetação natural, além de não estar cercada. Seu entorno também encontra-se degradado com presença de construções de moradias, estradas, etc.

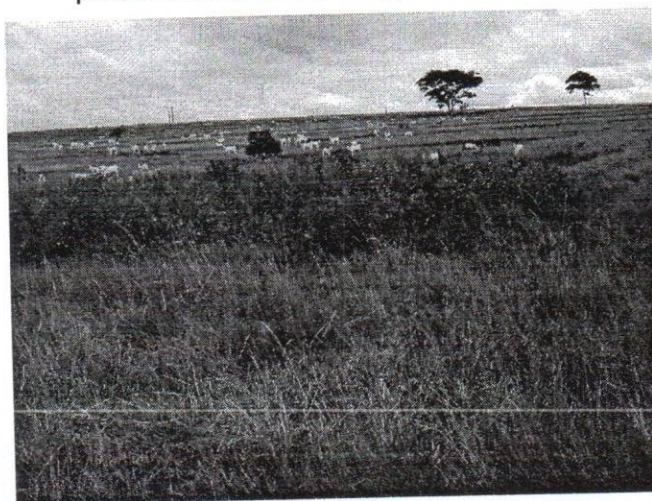
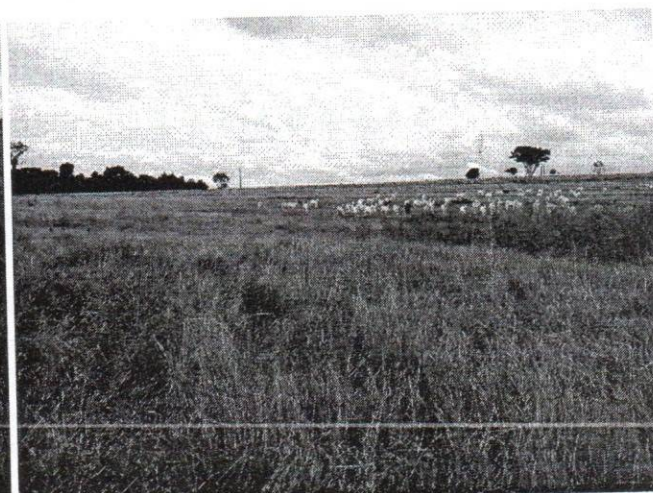
### **Situação: Degradada**

A nascente encontra-se degradada por não possuir 50 metros de Área de Preservação Permanente constituída de vegetação natural, além de não estar cercada. Seu entorno também encontra-se degradado, com presença de gramíneas *Braquiária* e também pouco representativa a presença da vegetação de influência fluvial. O uso predominante é de pastagem.

**Foto 56:** Vista frontal da nascente  
Data: 22/02/2019

**Foto 57:** Vista do entorno da nascente (Pastagem)  
Data: 22/02/2019

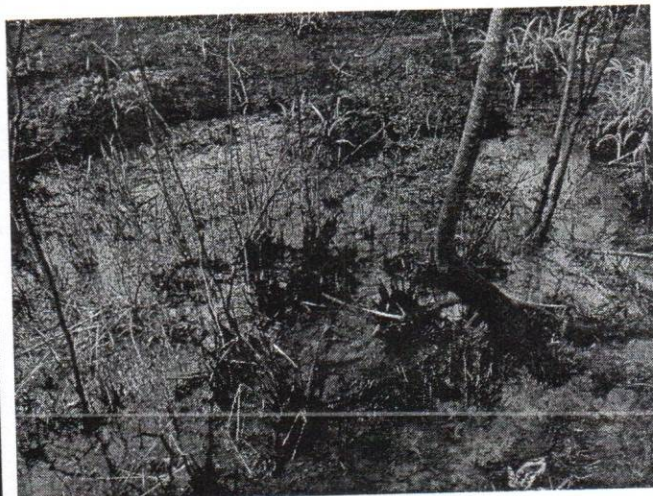
### **Situação: Degradada**

A nascente encontra-se degradada por não possuir 50 metros de Área de Preservação Permanente constituída de vegetação natural, além de não estar cercada. Seu entorno também encontra-se degradado, com presença de gramíneas *Braquiária*. O uso predominante é de pastagem.

**Foto 58:** A seta vermelha indica a localização da nascente  
Data: 22/02/2019

**Foto 59:** Vista geral da nascente  
Data: 22/02/2019

**Foto 60:** Vista geral da nascente  
Data: 22/02/2019

**Foto 61:** Vista do entorno da nascente (Pastagem queimada)  
Data: 22/02/2019

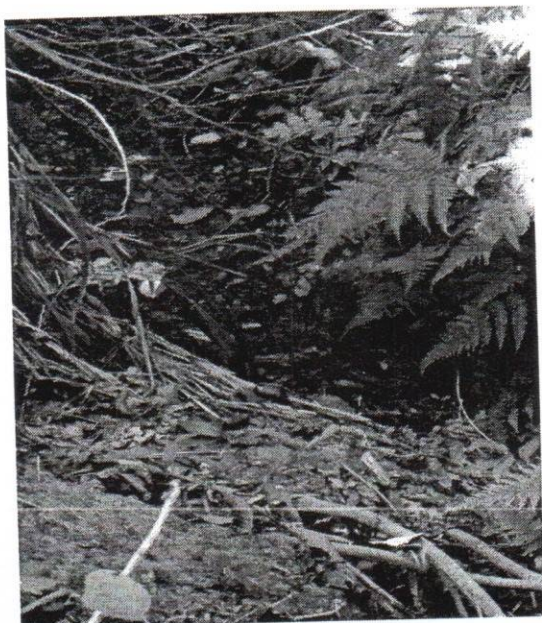
**Foto 64:** Seta vermelha indica presença de nascente  
Data: 22/02/2019

A nascente encontra-se em área urbana e está em estado de recuperação. Há presença de vegetação em parte da Área de Preservação Permanente e foi escolhida para ser a Nascente Modelo do município.

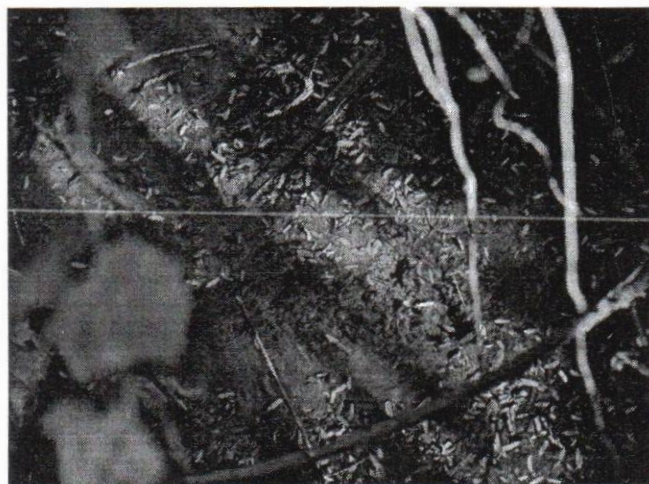
**Foto 72:** Vista geral da nascente do afluente do Córrego  
Data: 26/02/2019

#### **Situação:** Degradada

A nascente está localizada em área urbana e encontra-se degradada por não possuir 50 metros de Área de Preservação Permanente constituída de vegetação natural, além de não estar cercada. Seu entorno também encontra-se degradado, com presença de gramíneas *Braquiária* e uma vegetação exótica.

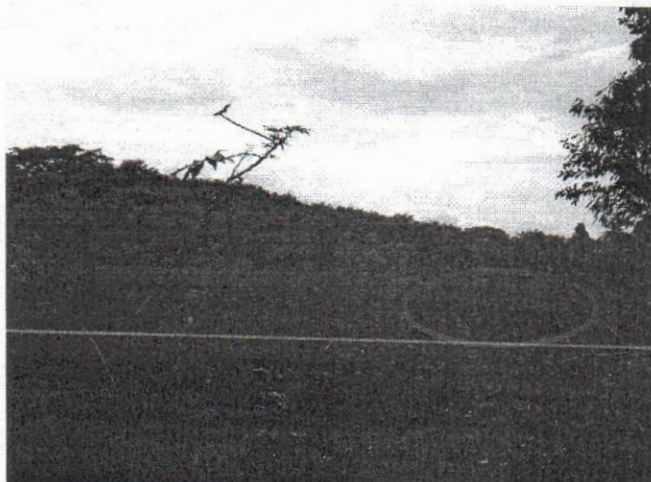
#### **Situação:** Degradada

A nascente encontra-se degradada por não possuir 50 metros de Área de Preservação Permanente constituída de vegetação natural, além de não estar cercada. Seu entorno também encontra-se degradado, com presença de gramíneas *Braquiária* e uma vegetação em estágio inicial. O uso predominante é de pastagem.

**Foto 74:** Seta vermelha indica cerca  
Data: 26/02/2019

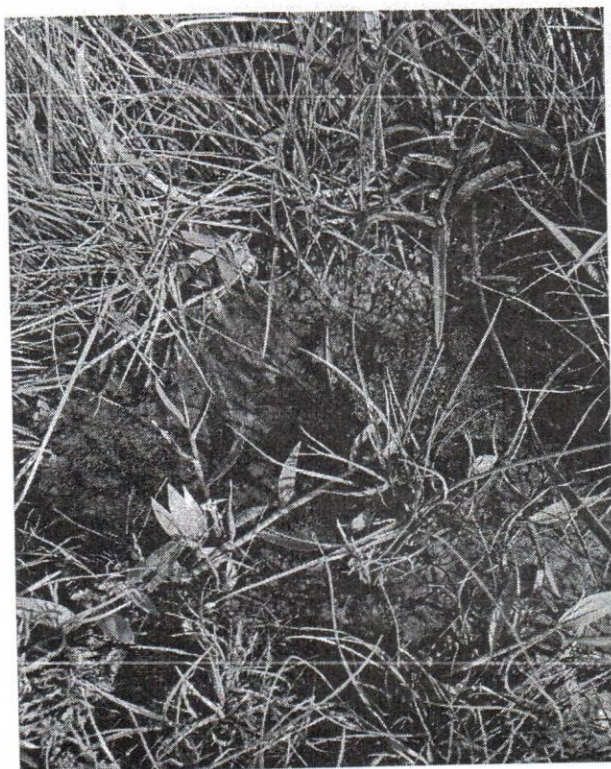
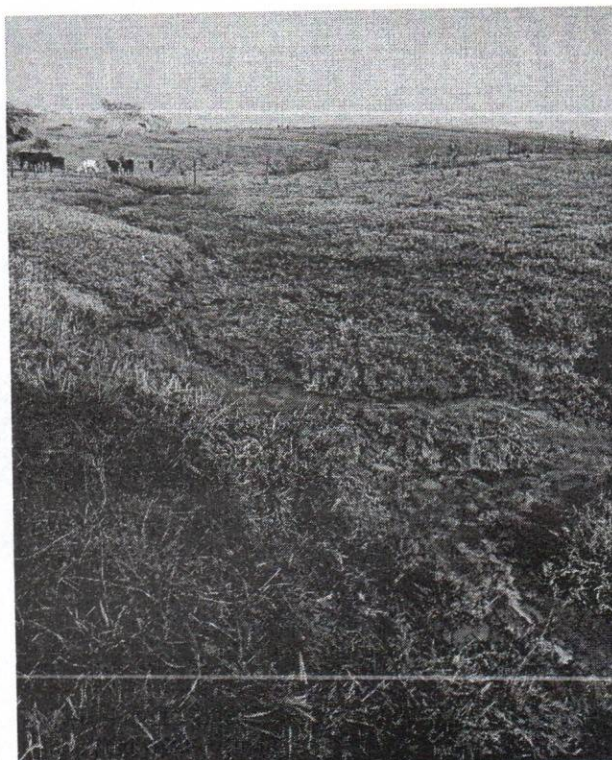
#### **Situação: Degradada**

A nascente encontra-se degradada por não possuir 50 metros de Área de Preservação Permanente constituída de vegetação natural, além de não estar cercada. Seu entorno também encontra-se degradado, com presença de gramíneas *Braquiária* e uma vegetação em estágio pioneiro. O uso predominante é de pastagem.

**Foto 79:** Vista da nascente  
Data: 18/09/2019

**Foto 80:** Vista geral do entorno da nascente  
Data: 18/09/2019

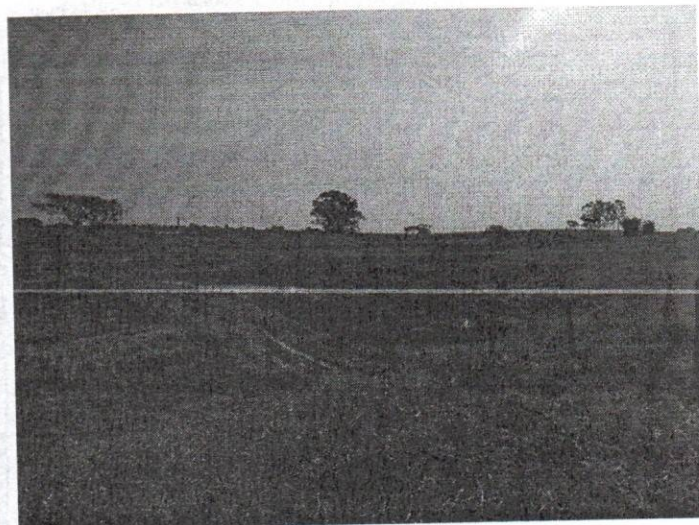
#### **Situação: Degradada**

A nascente encontra-se degradada por não possuir 50 metros de Área de Preservação Permanente constituída de vegetação natural, além de não estar cercada. Seu entorno também encontra-se degradado, com presença de gramíneas *Braquiária* e uma vegetação em estágio pioneiro. O uso predominante é de pastagem.

**Foto 83:** Vista geral da nascente  
Data: 18/09/2019

**Foto 84:** Vista do entorno da nascente  
Data: 18/09/2019

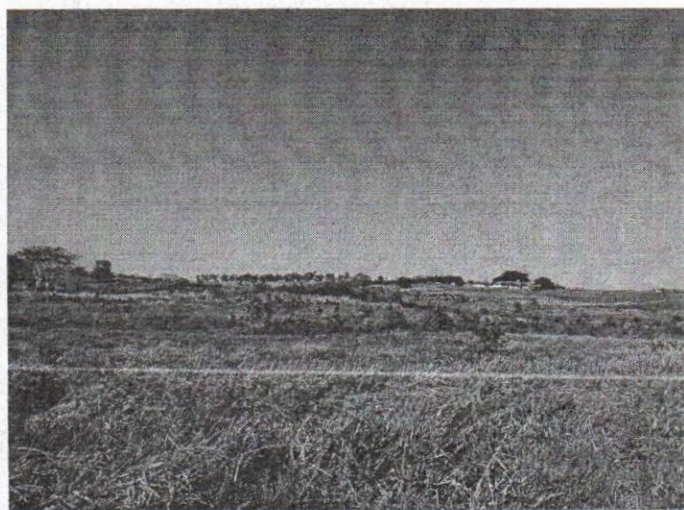
#### **Situação: Degradada**

A nascente encontra-se degradada por não possuir 50 metros de Área de Preservação Permanente constituída de vegetação natural, além de não estar cercada. Seu entorno também encontra-se degradado, com presença de gramíneas *Braquiária* e uma vegetação em estágio pioneiro e árvores isoladas. O uso predominante é de pastagem.

**Foto 93:** Vista geral da nascente  
Data: 23/09/2019

**Foto 94:** Vista do entorno da nascente  
Data: 23/09/2019

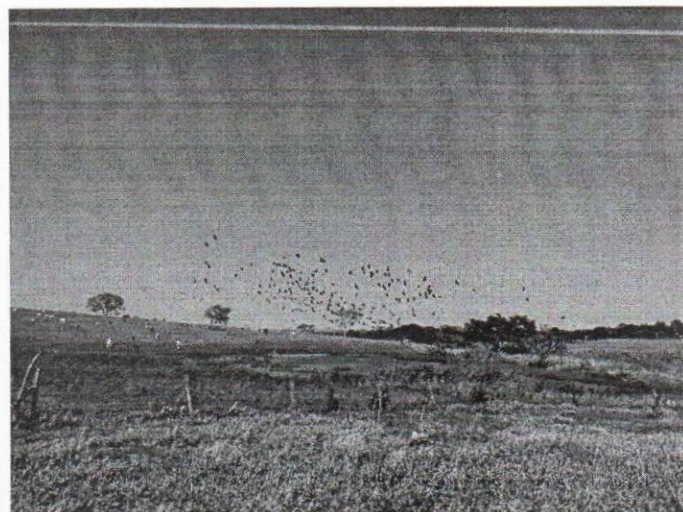
#### **Situação: Degradada**

A nascente encontra-se degradada por não possuir 50 metros de Área de Preservação Permanente constituída de vegetação natural, além de não estar cercada. Seu entorno também encontra-se degradado, com presença de gramíneas *Braquiária* e uma vegetação em estágio pioneiro. O uso predominante é de pastagem.

**Foto 95:** Vista aproximada da nascente  
Data: 23/09/2019

**Foto 96:** Vista geral do entorno  
Data: 23/09/2019

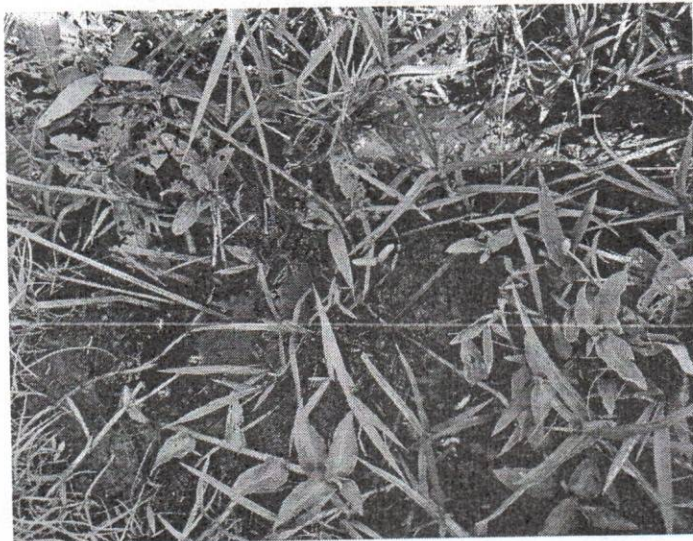
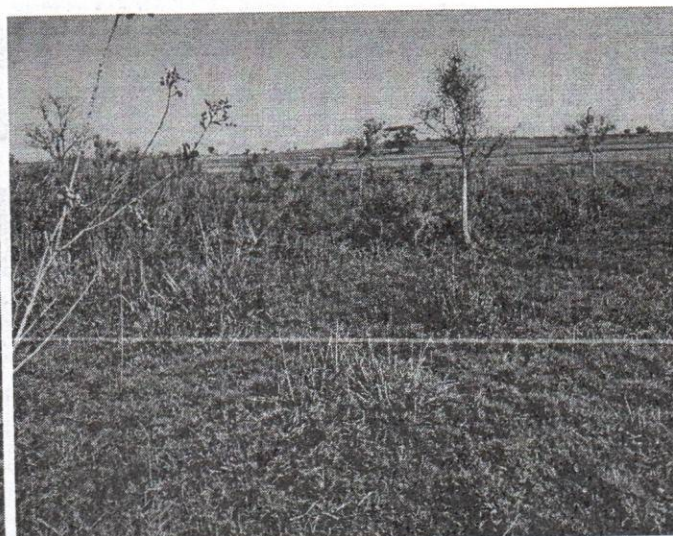
### **Situação: Degradada**

A nascente encontra-se degradada por não possuir 50 metros de Área de Preservação Permanente constituída de vegetação natural, além de não estar cercada. Seu entorno também encontra-se degradado, com presença de gramíneas *Braquiária* e uma vegetação em estágio pioneiro. O uso predominante é de pastagem

**Foto 97:** Vista aproximada da nascente  
Data: 23/09/2019

**Foto 98:** Vista do entorno da nascente  
Data: 23/09/2019
